# Veiligheid van op afstand bediende bruggen

Lessen uit het ongeval Prins Bernhardbrug  
Zaandam

*Den Haag, september 2019*

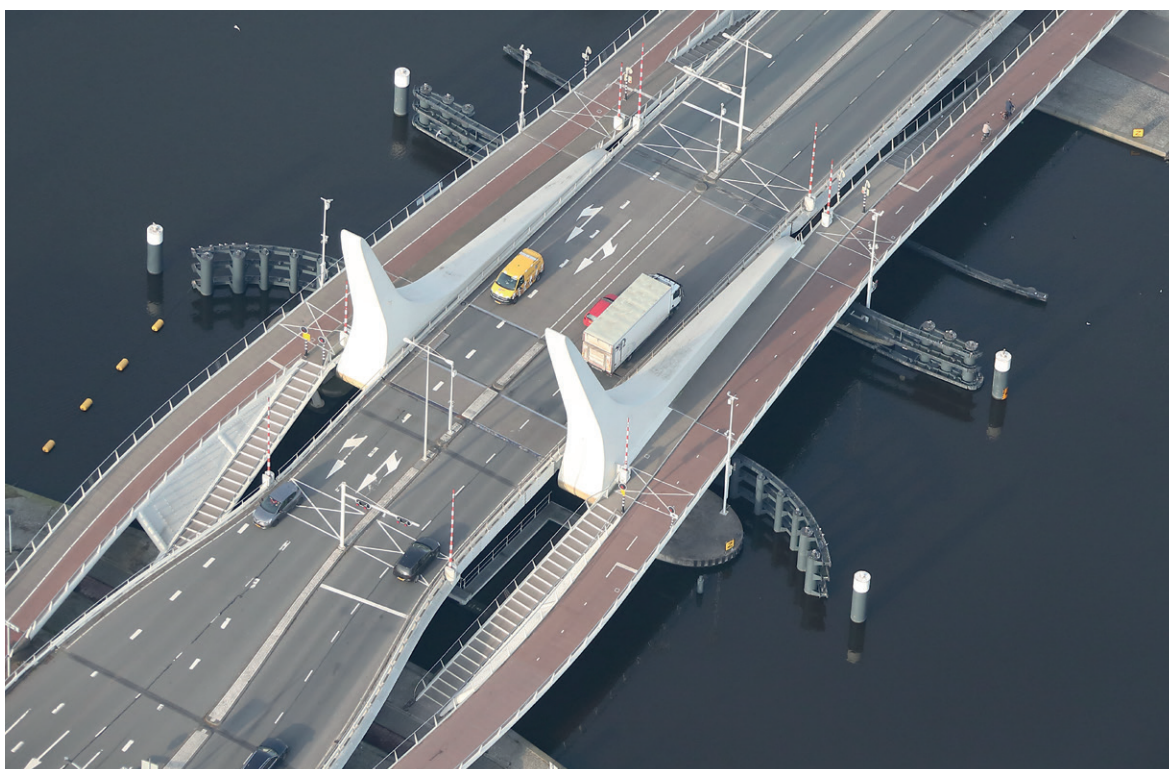
Figuur 2: Prins Bernhardbrug vanuit zuidwestelijke richting, met de fiets- en voetpaden op de flanken. (Bron: Politie, Landelijke Eenheid, Dienst Infrastructuur, Afdeling Luchtvaart)

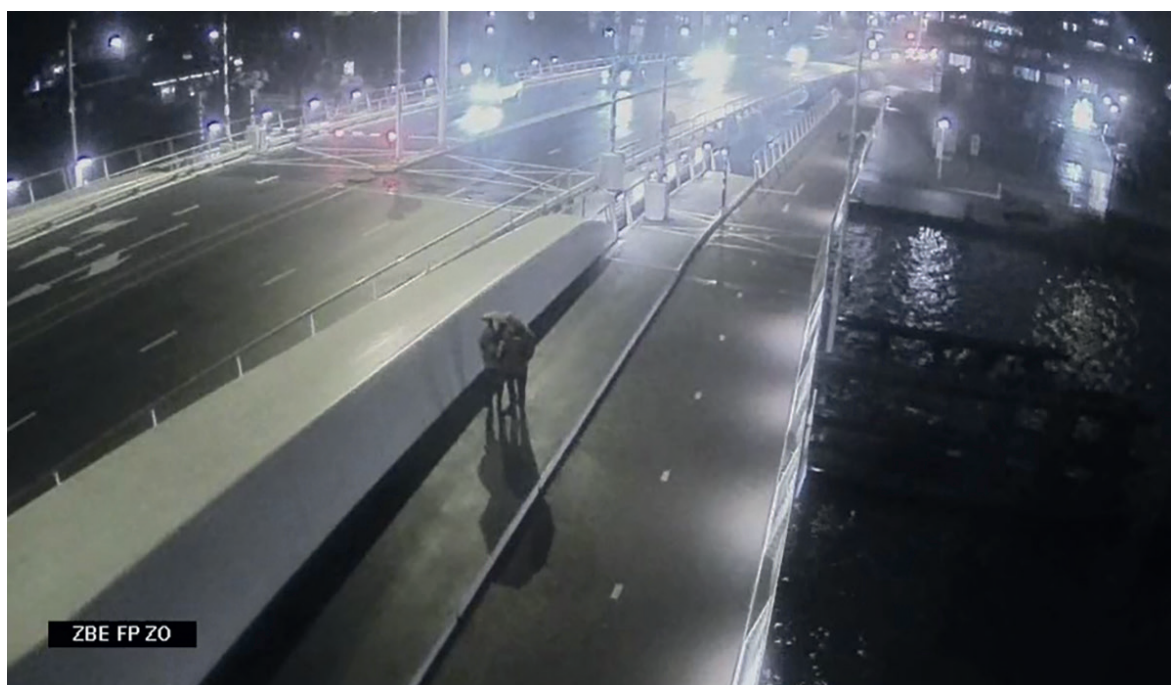
*Figuur 4: Screenshot van de gepresenteerde camerabeelden op het moment dat de aanrijdbomen voor het wegverkeer gesloten zijn. De slachtoffers staan op het voetgangersdeel van de brugval.*

Bij het dalen van de aanrijdbomen voor het wegverkeer liep het echtpaar door naar het midden van de brugval. Het echtpaar stopte bij het horen van de eerste bel voor het wegverkeer, vermoedelijk om te kijken waar het geluid van de bel vandaan kwam.<sup>8</sup> Na het passeren van een bromfiets op het deel waar het echtpaar zich bevond, sloten ook de slagbomen op het fietspad automatisch en werd het echtpaar tussen de slagbomen ingesloten. De man en vrouw bleven hierna stilstaan. Het echtpaar was voorafgaand aan de daadwerkelijke brugopening anderhalve minuut duidelijk zichtbaar op de in de centrale bedieningspost gepresenteerde camerabeelden.

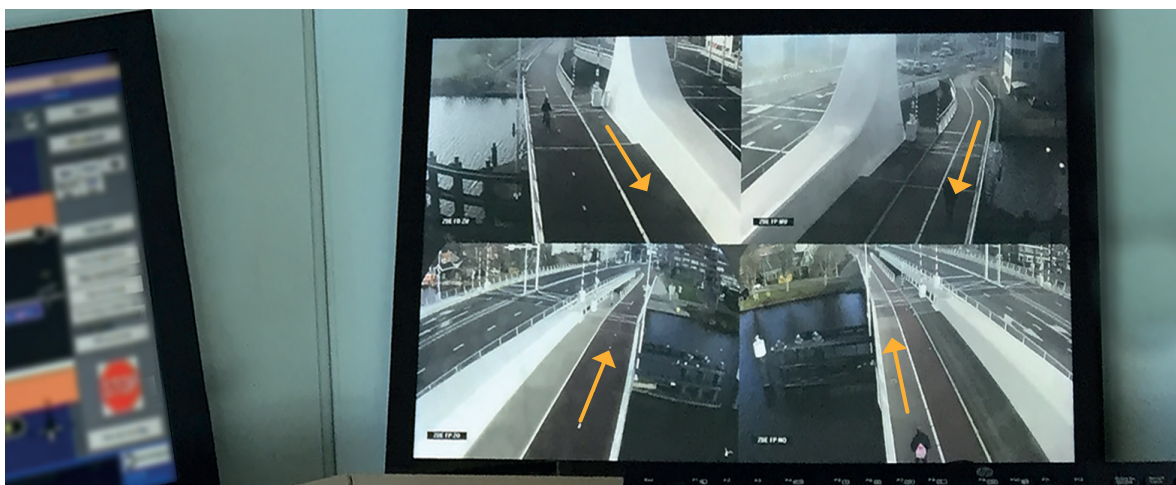
Figuur 7: Uitsnede quad scherm, de vier in één gepresenteerde beelden van het langzaam verkeer op de Prins Bernhardbrug. Linksboven langzaam verkeer vanuit zuidwestelijke richting; linksonder langzaam verkeer vanuit zuidoostelijke richting; rechtsboven langzaam verkeer vanuit noordwestelijke richting; rechtsonder langzaam verkeer vanuit noordoostelijke richting. (Bron: Onderzoeksraad voor Veiligheid)

De huidige presentatie van de beelden op het *quad* beeldscherm in de centrale bedieningspost in Zaandam is voor het menselijk brein onlogisch en daarmee lastig te interpreteren. De gepresenteerde beelden liggen niet in één vlak maar worden boven elkaar weergegeven. Zo rijdt een fietser boven in het scherm 'het beeld in' en komt vervolgens op het beeld beneden op het scherm weer tevoorschijn. Er is weliswaar een overlap in de beelden, maar nergens heeft de brugbediener een doorlopend totaaloverzicht van alle bewegingen van het fietsverkeer. Bovendien ziet hij op de schermen tegengestelde rij- en looprichtingen.

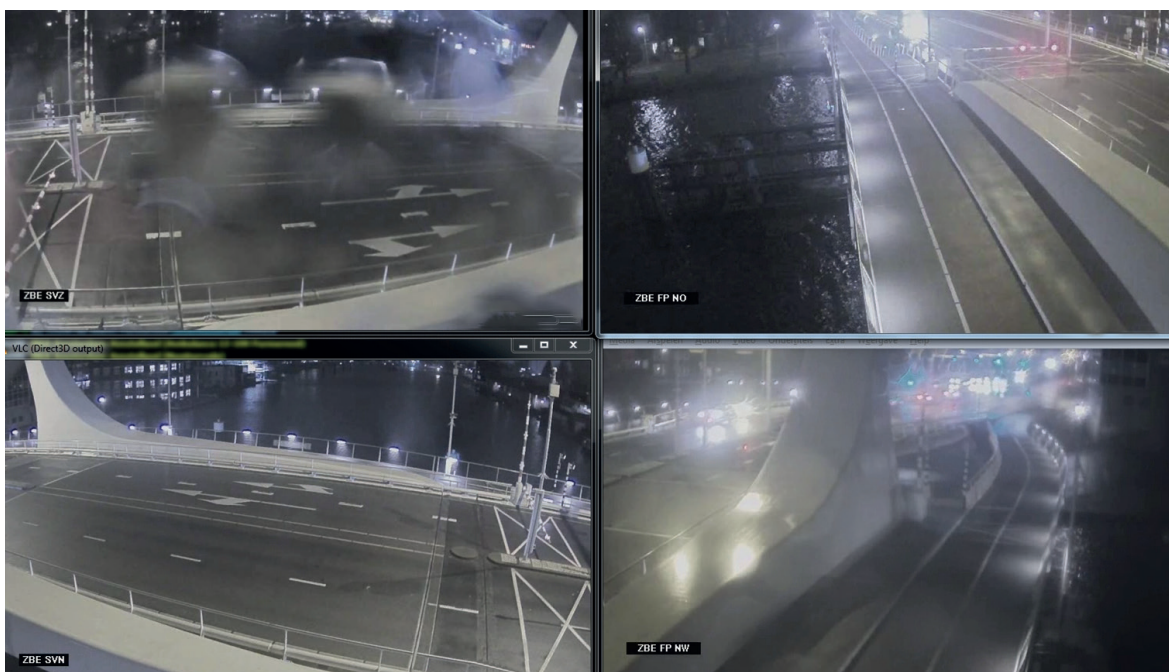
| Scheepvaart kijkend richting Zuid | Langzaam verkeer kijkend richting Noord-Oost |
| Scheepvaart kijkend richting Noord | Langzaam verkeer kijkend richting Noord-West |
