Projectnummer: 368983

Datum: 18-03-2021

BEA AVANT

Bomen effect analyse (BEA) Aanpak Verkeersdruk Ambacht N516 Thorbeckeweg (AVANT)

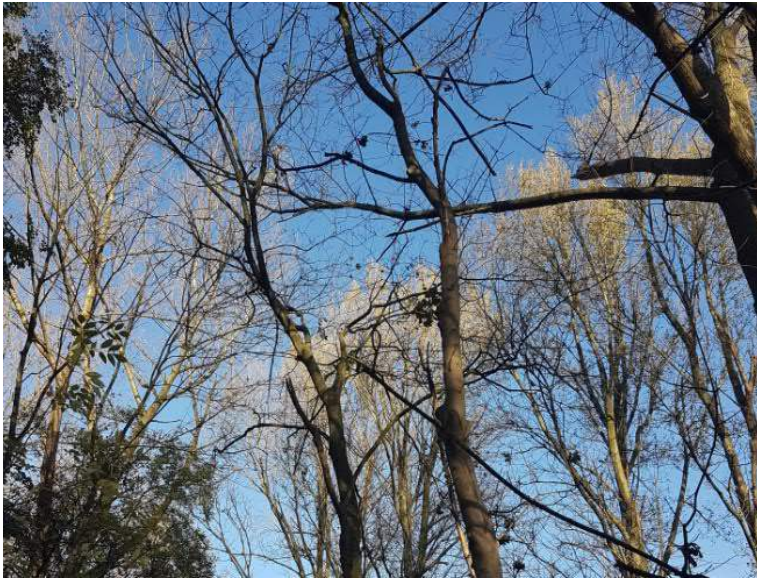
Afbeelding 3.1 Bomen in bosverband met half ontwikkelde kronen

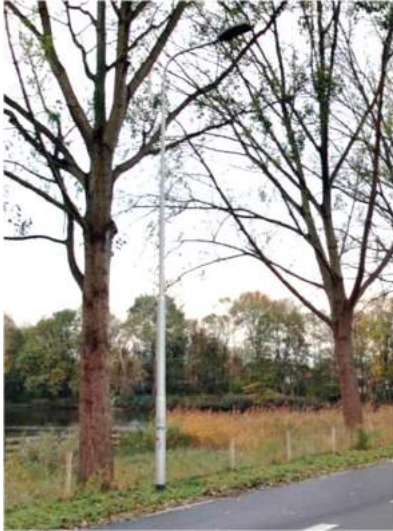
boomkroon blijven. De hoogte van de boomkroon moet hierbij in overweging worden genomen. Zo kan een lichtmast bij een volwassen boom op drie meter afstand geen problemen opleveren, waar een jongere boom met lagere kroon op die locatie wel problemen oplevert (zie afbeelding 4.1).

Afbeelding 4.1 Lichtmast op 3 meter afstand van boom

Bij de boordeling in deze BEA wordt gekeken naar de huidige bomen met de geprojecteerde kroonomvang en de vraag, kan hier een lichtmast worden geplaatst.
